COMUNE DI TREPUPZZI

Oggetto: Opere di manutenzione straordinaria relative alla struttura destinata ad impianti sportivi e ricreativi sita in via Don Minzoni "Piazzale Unicef"

30/01/2015

RELAZIONE TECNICA
GENERALE

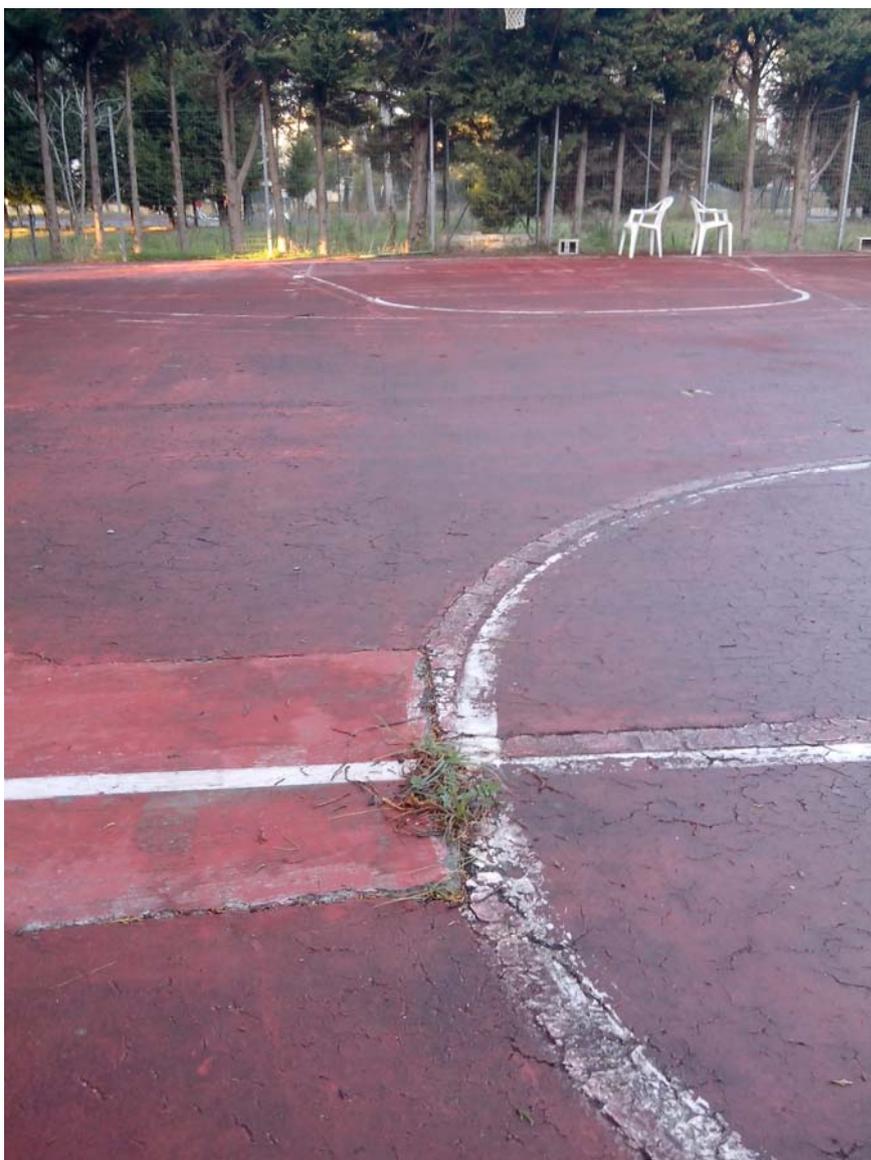
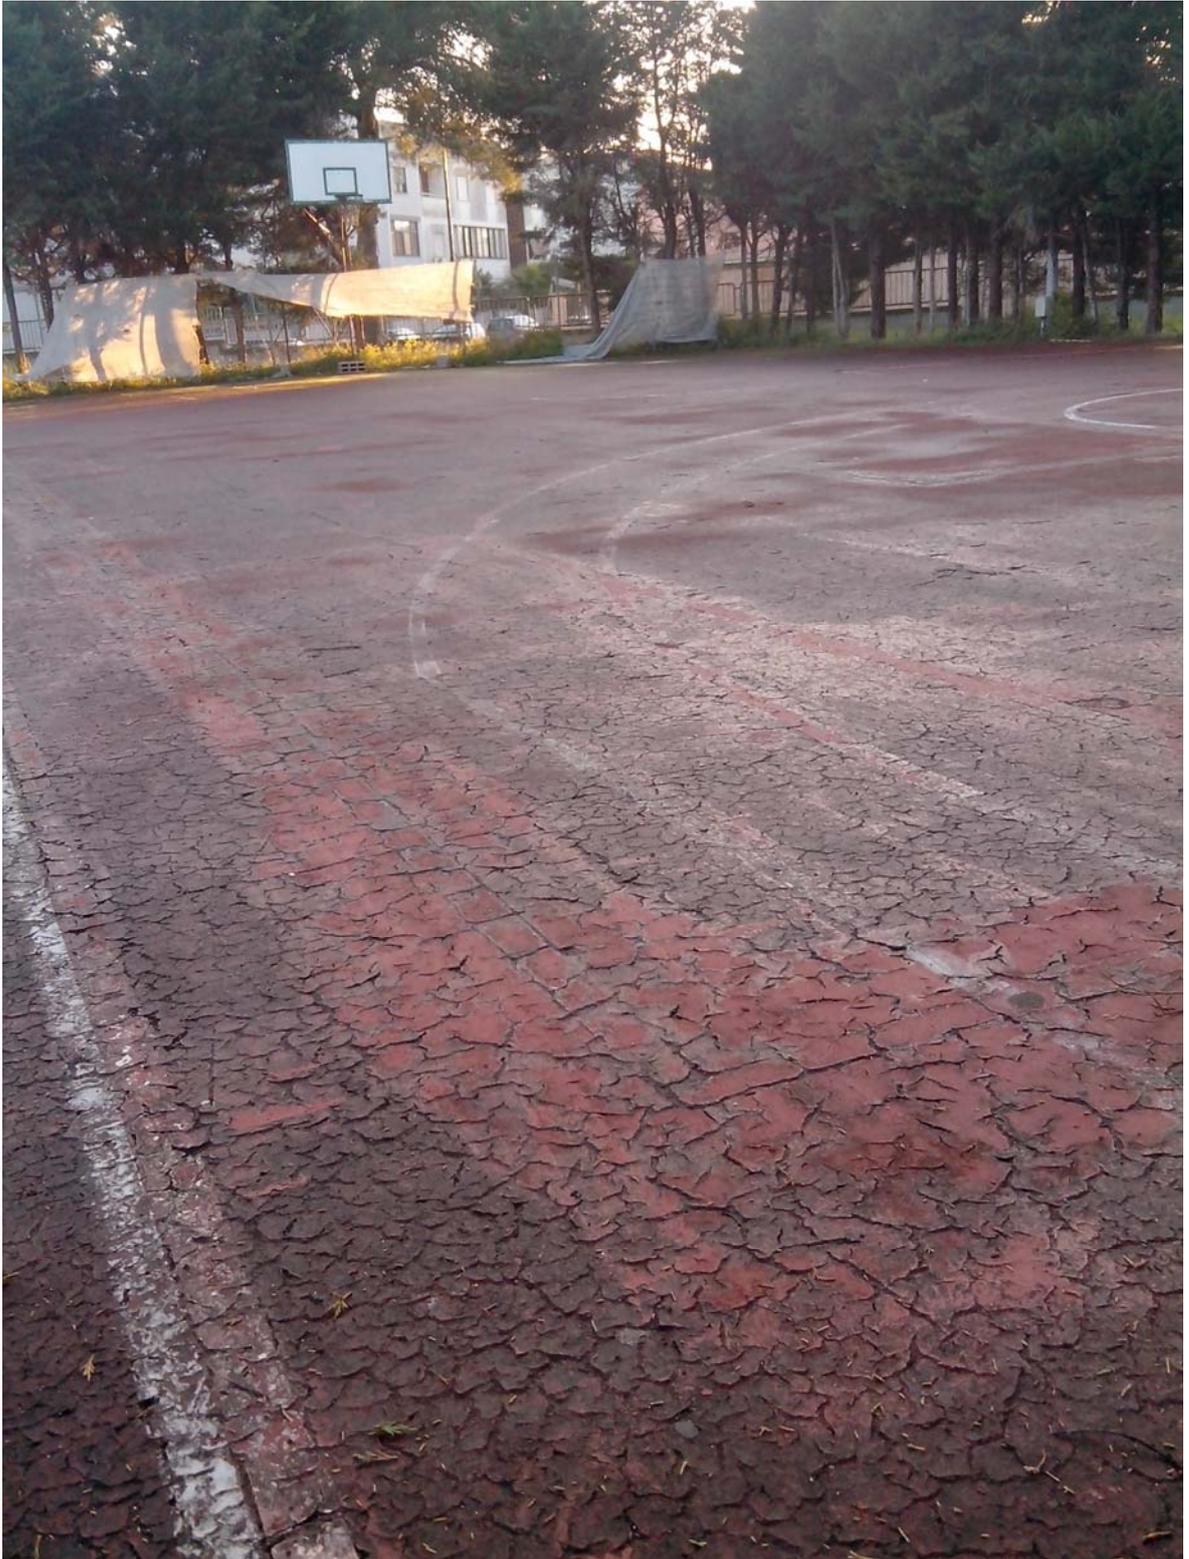
- Pavimentazione Campo da tennis

- ***Pavimenti campi sportivi*** - Le pavimentazioni, in battuto di cemento, dei quattro campi da tennis, del campo di basket e di quello destinato al gioco della pallavolo, hanno tutte le relative superfici non più perfettamente piane, ma irregolari. Chiamate ad un lungo e continuo esercizio per diversi anni, senza la pur minima pratica di opportuni e puntuali interventi manutentivi, oltre all'azione deteriorante degli agenti atmosferici, che hanno prodotto, sullo strato superficiale di tali pavimentazioni, diverse depressioni, dove si formano ristagni d'acqua, ed ampie zone con vistose crepe e fessurazioni, al punto da compromettere, seriamente e quasi irreparabilmente, l'originaria planarità e regolarità, caratteristiche indispensabili per l'idoneità ad una normale pratica dei relativi sport;

Per il recupero dei quattro campi da tennis e per quello da basket, in battuto di cemento, dovranno eseguirsi le seguenti lavorazioni:

- pulizia di tutta la superficie da trattare mediante spazzolatura, raschiatura ed idropulitura per eliminare totalmente erbe spontanee, muschi ed impurità;
- apertura delle crepe, spaccature e lesioni e pulizia dell'area di intervento;
- riparazione delle crepe mediante malta con resina del tipo gommoso;
- livellamento superficiale mediante operazioni di abrasione delle superfici trattate;

- pulitura dell'intera superficie del campo da giuoco mediante soffiatura ed idropulitura prima del trattamento finale;
- trattamento finale eseguito mediante due mani di pittura specifica per campi da giuoco tipo WIMBLEDON PAINT, di cui la seconda mano diluita al 40% e tracciamento finale delle linee di campo.

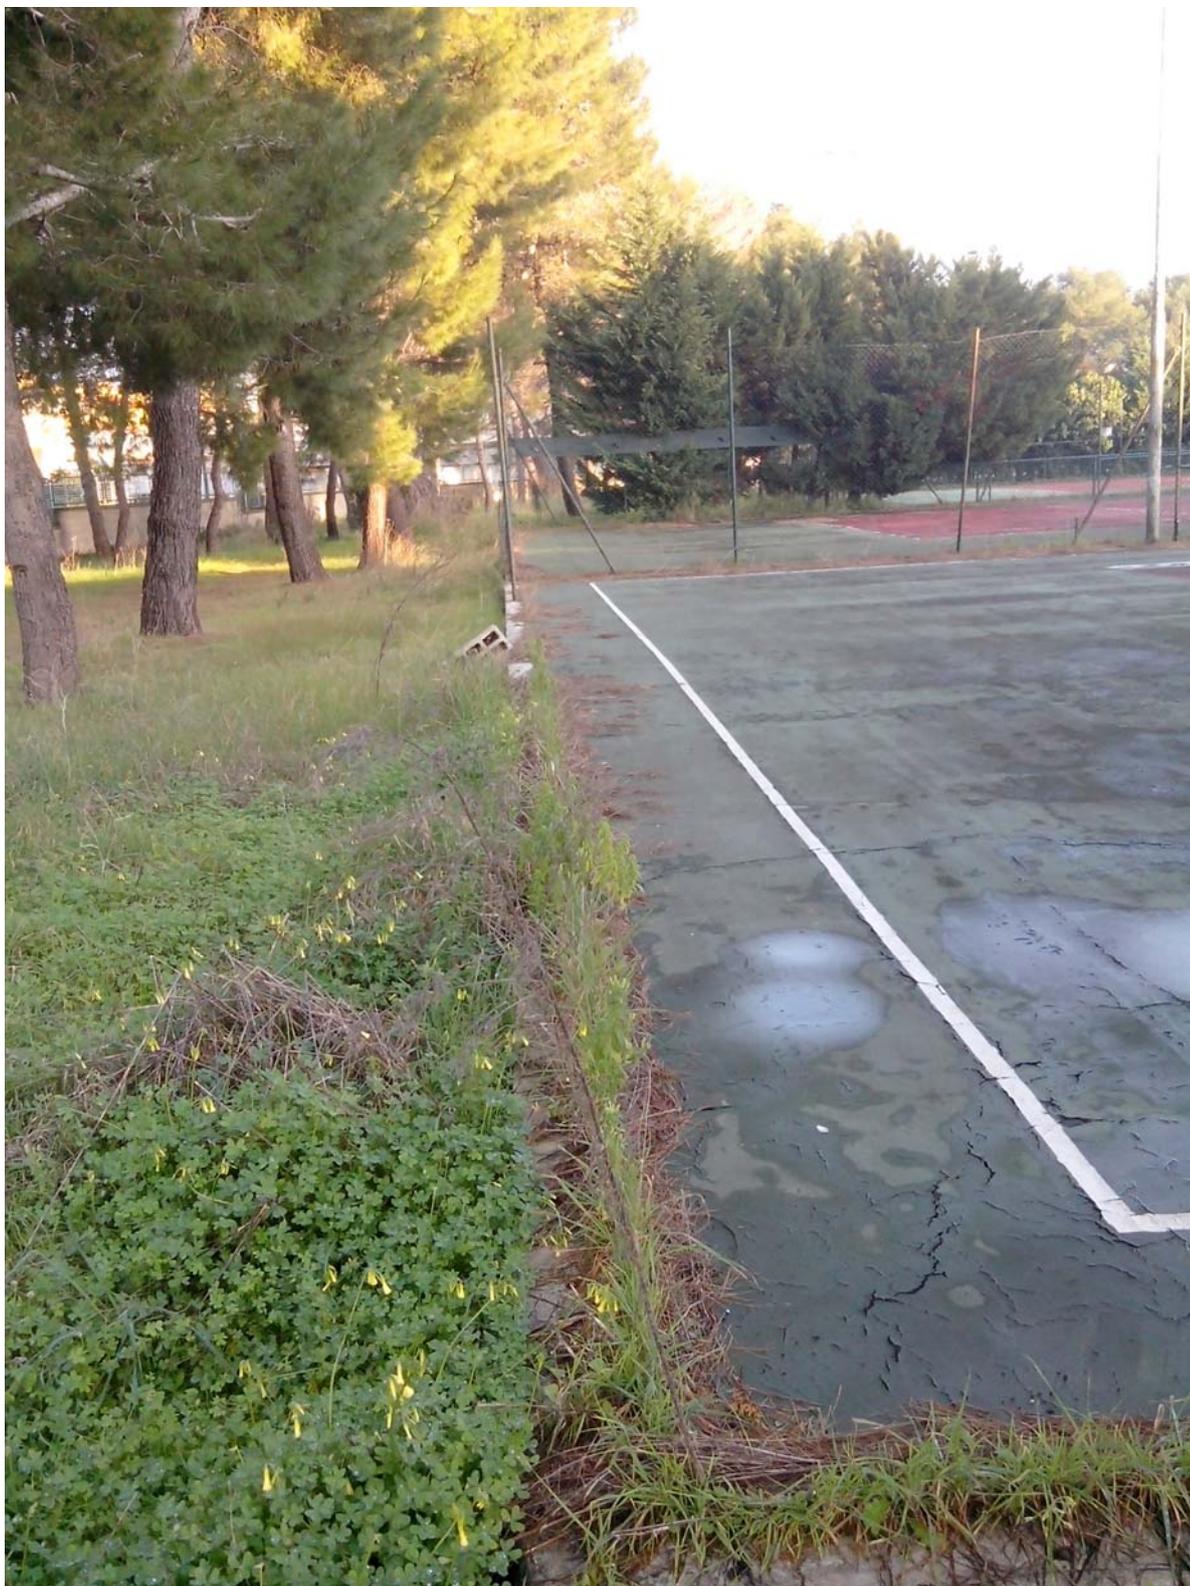
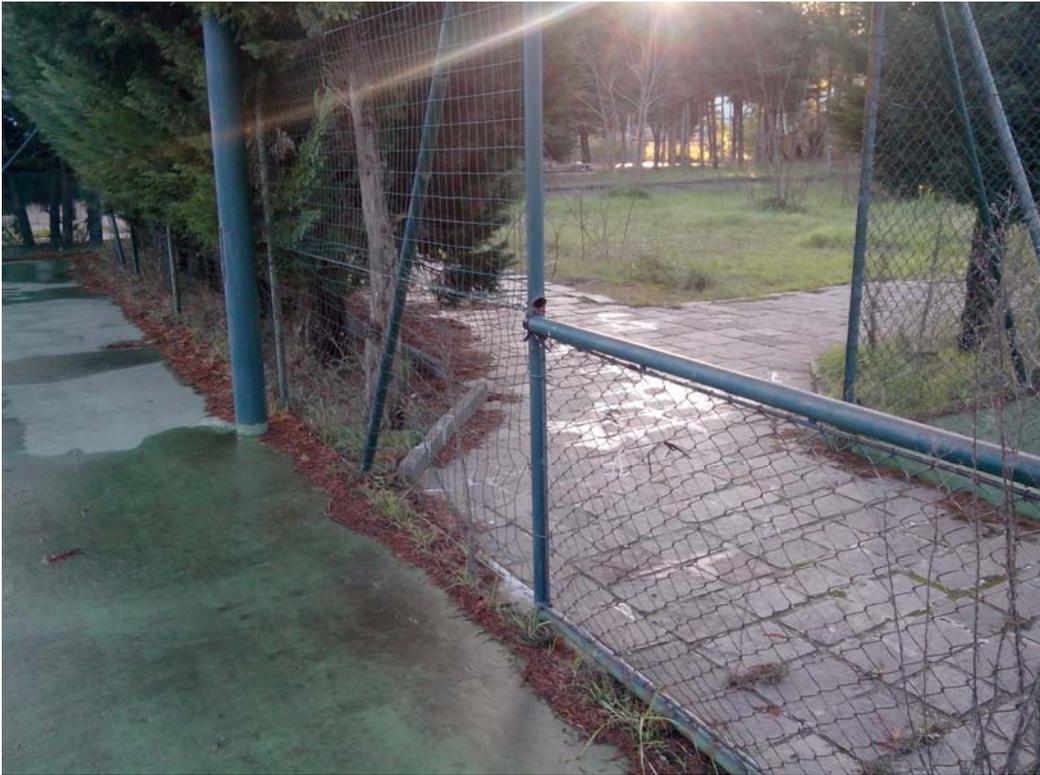
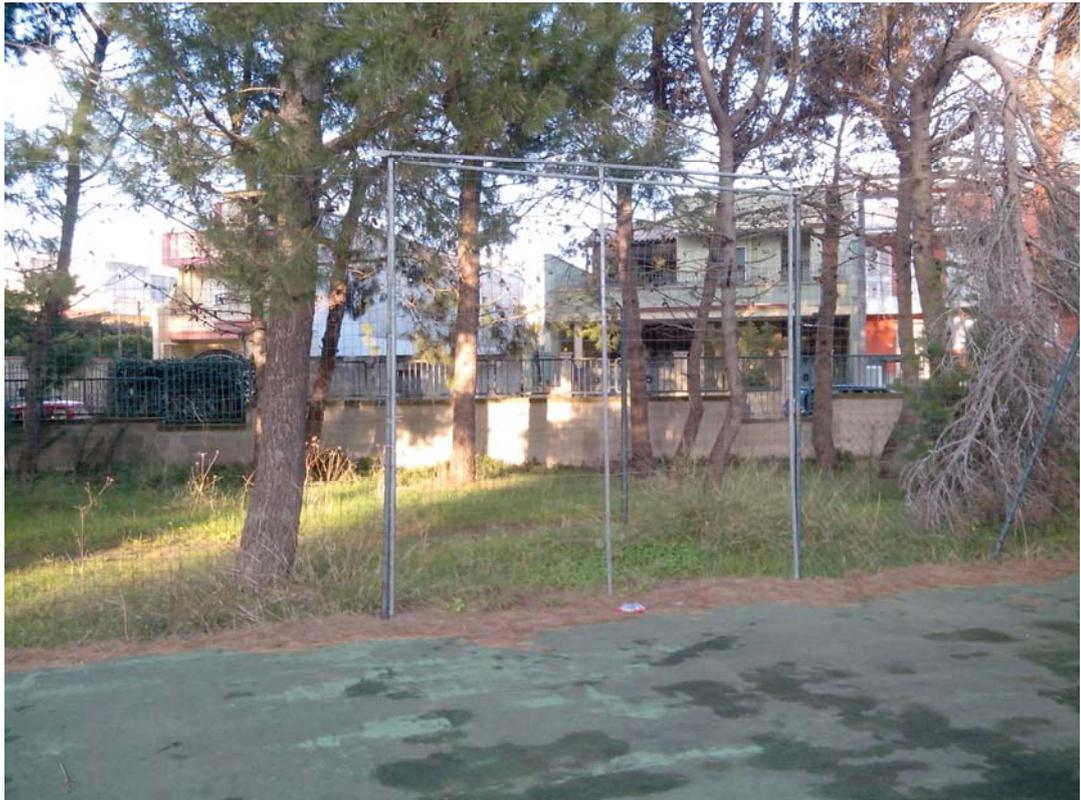
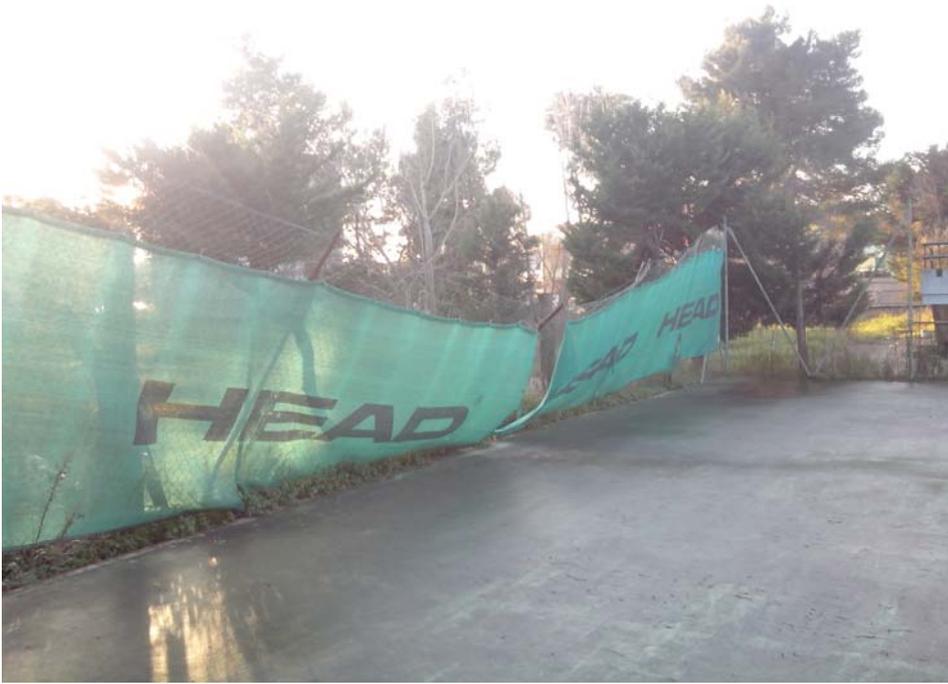
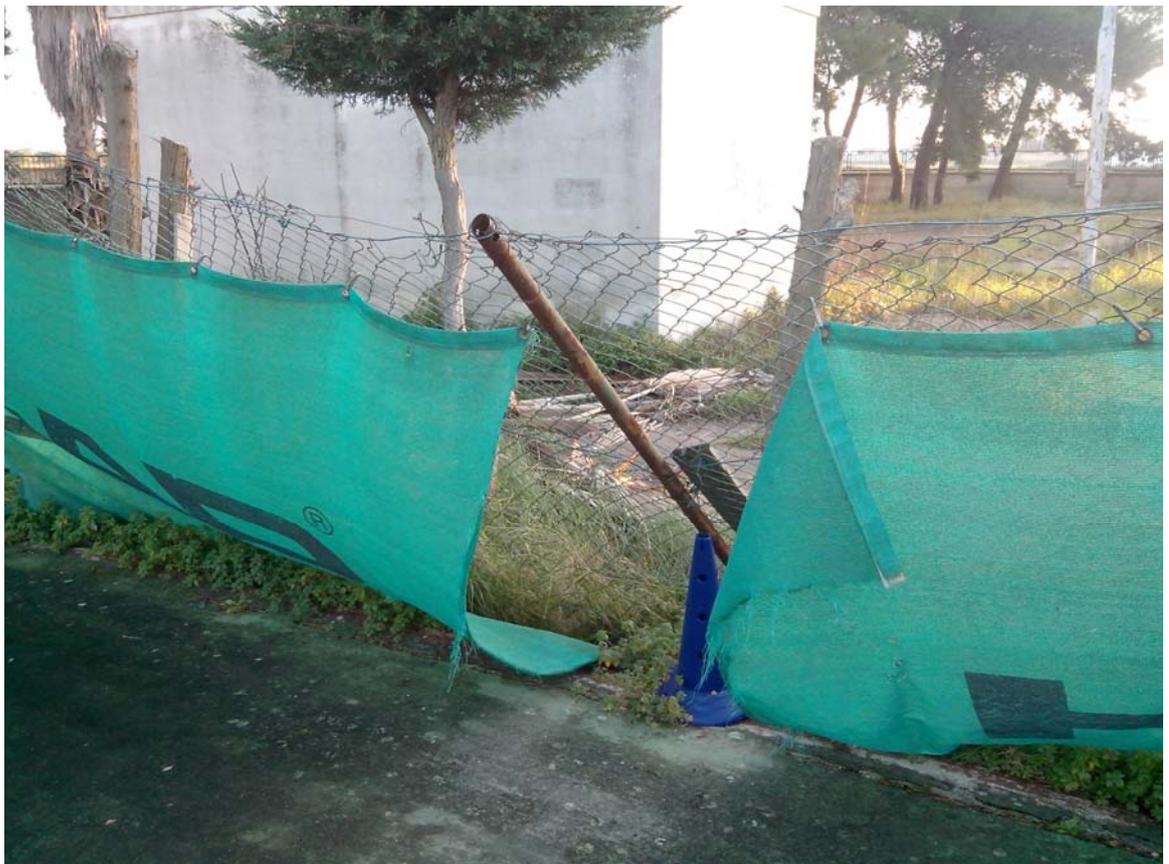
-Particolari Recinzioni

- **Recinzioni** - Le reti delle recinzioni, che cingono, o meglio dire che cingevano, i campetti precedentemente indicati, hanno ampie parti completamente divelte, le restanti, sono compromesse da un diffuso ed avanzato processo di corrosione;

I campetti da gioco necessitano inoltre della sostituzione e/o integrazione della recinzione che li delimitano, costituita da elementi strutturali portanti in ferro, e rete metallica in filo di ferro plastificato, con maglia quadrata di mm. 50 x 50, posata su cordoletto in fondazione.

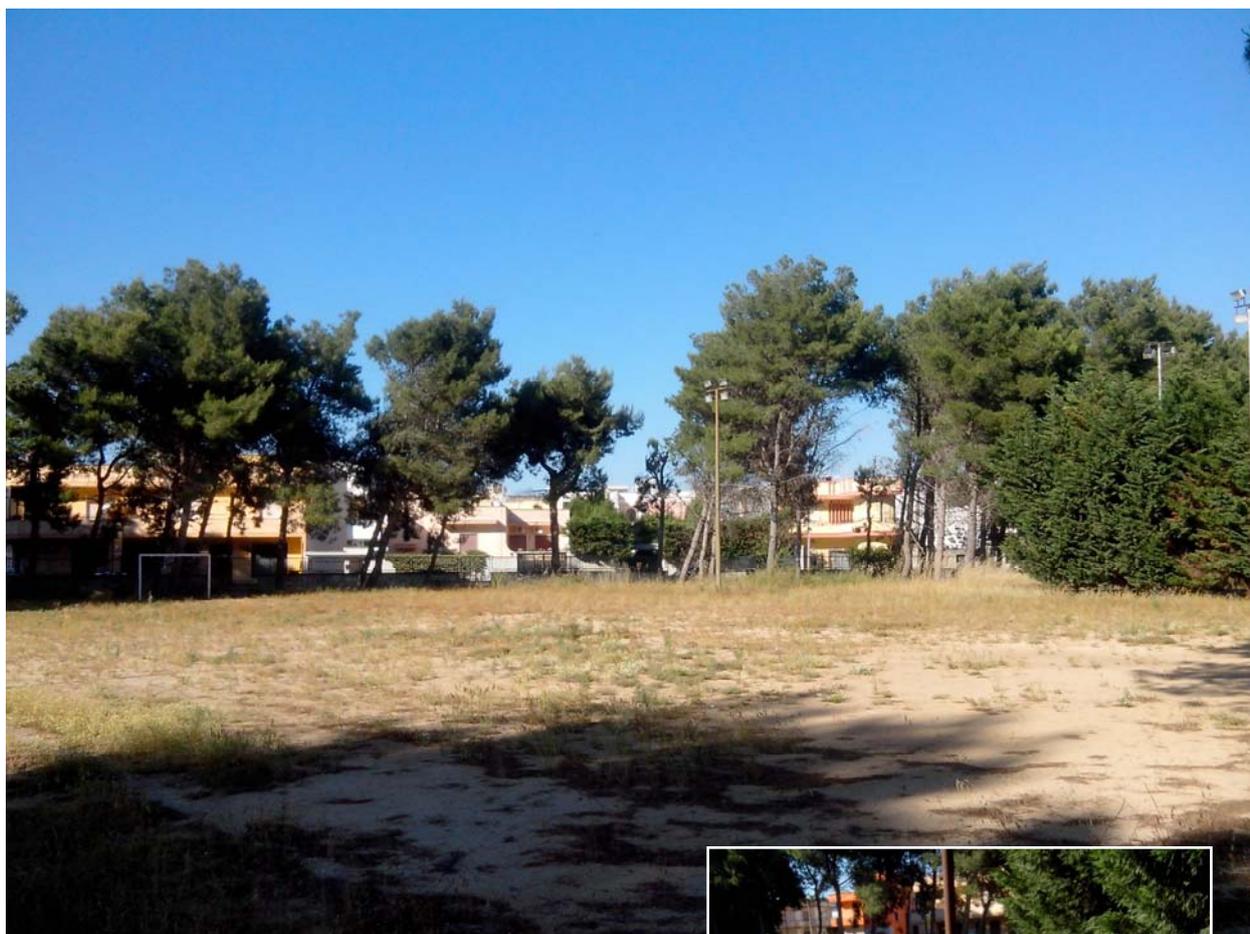
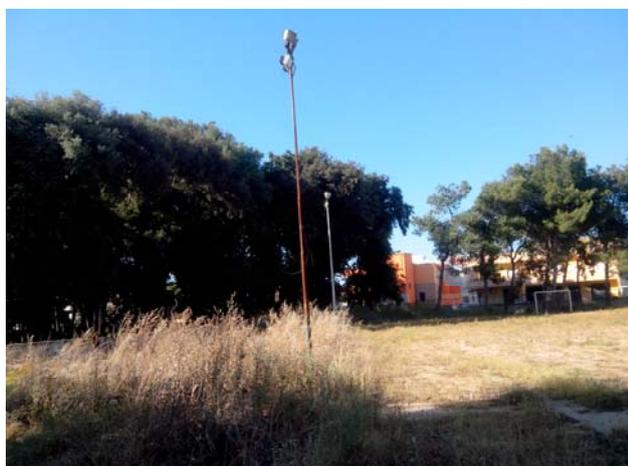
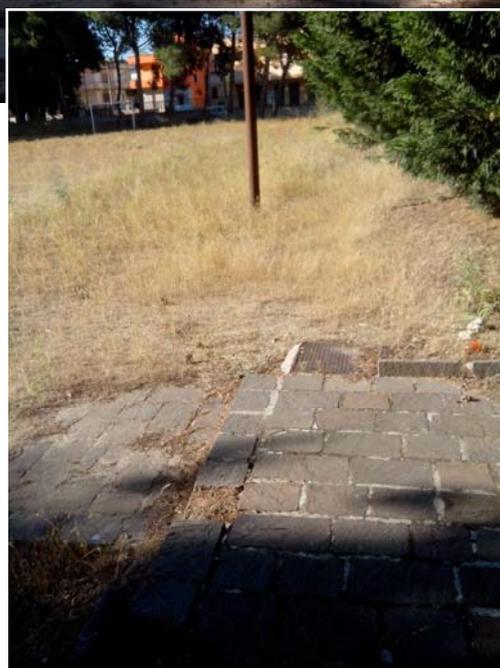
- *Campetto da calcio* - L'area destinata a campetto da calcio, è difficilmente riconoscibile come tale, ne richiamano la memoria gli scheletri delle due porte poste sulle mediana dei due lati corti di quello che doveva essere lo spazio ove si praticava lo sport del calcio. Le erbe infestanti hanno preso sopravvento sull'intera area coprendo ed occultando completamente quella che era un tempo il campo da gioco. L'intera area è interamente priva della recinzione posta un tempo a protezione di tale spazio;

Per il campo da calcetto invece le lavorazioni da eseguire saranno:

- Pulizia della superficie giocabile dalle erbe infestanti;
- livellamento e rullatura dell'area da gioco, mediante eventuale utilizzo di mezzi meccanici;
- posa in opera di porte da calcio;
- rifacimento delle linee del campo di gioco.

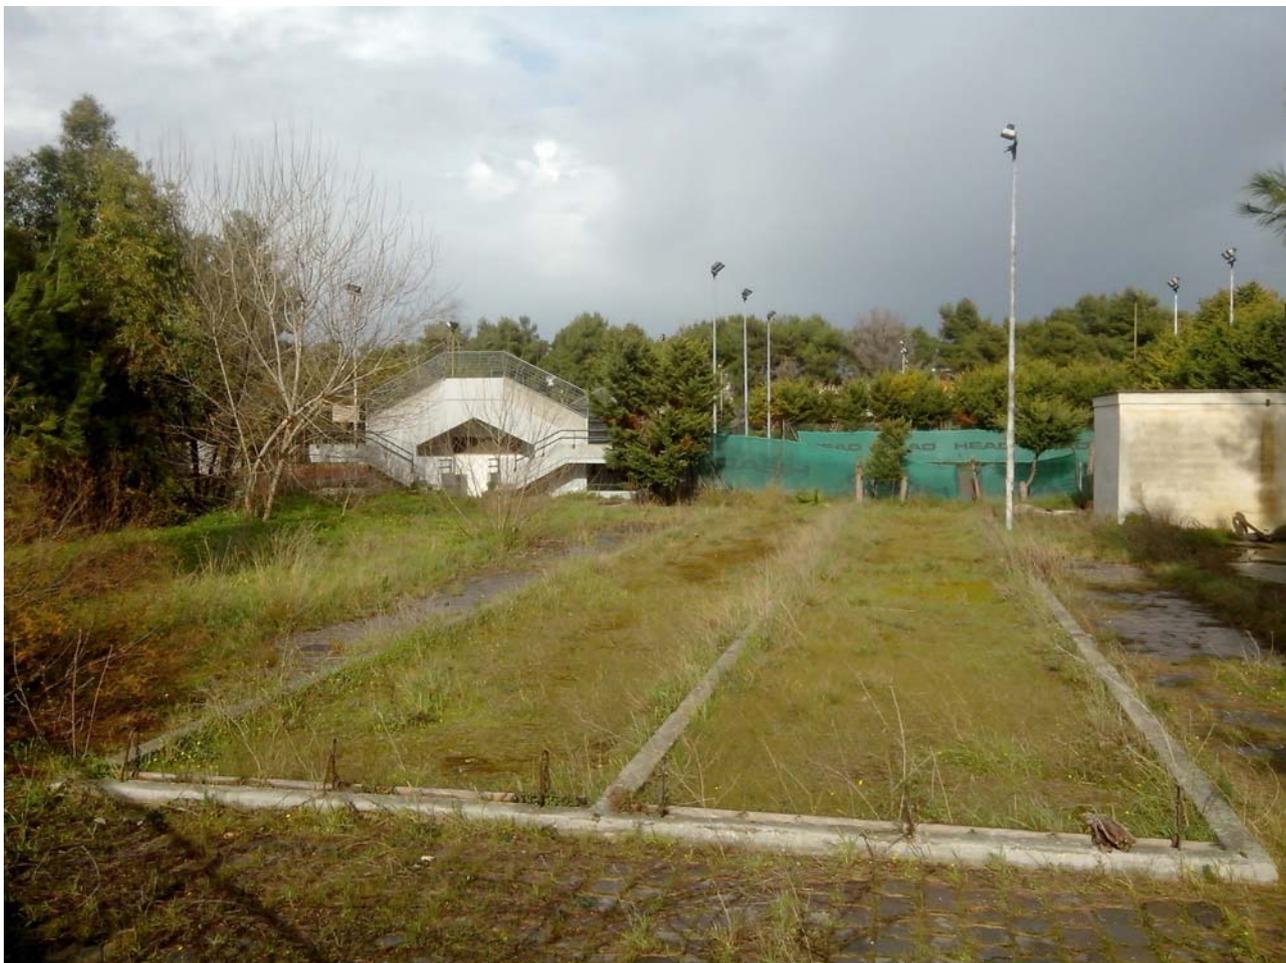
- **Campi da bocce** – Stessa sorte è stata riservata ai due campi da bocce. Le erbe, l'hanno fatta da padrone, hanno infestato e completamente ricoperto gli spazi attrezzati per la pratica del gioco delle bocce.

Le opere necessarie per rendere gradevole l'utilizzo della struttura consistono dapprima nel decespugliamento e nella ripulitura delle erbe spontanee delle aree destinate e non, potatura di diradamento o di contenimento degli alberi esistenti e formazione di un tappeto erboso delle aree dedicate non prima aver eseguito una idonea preparazione meccanica del terreno.

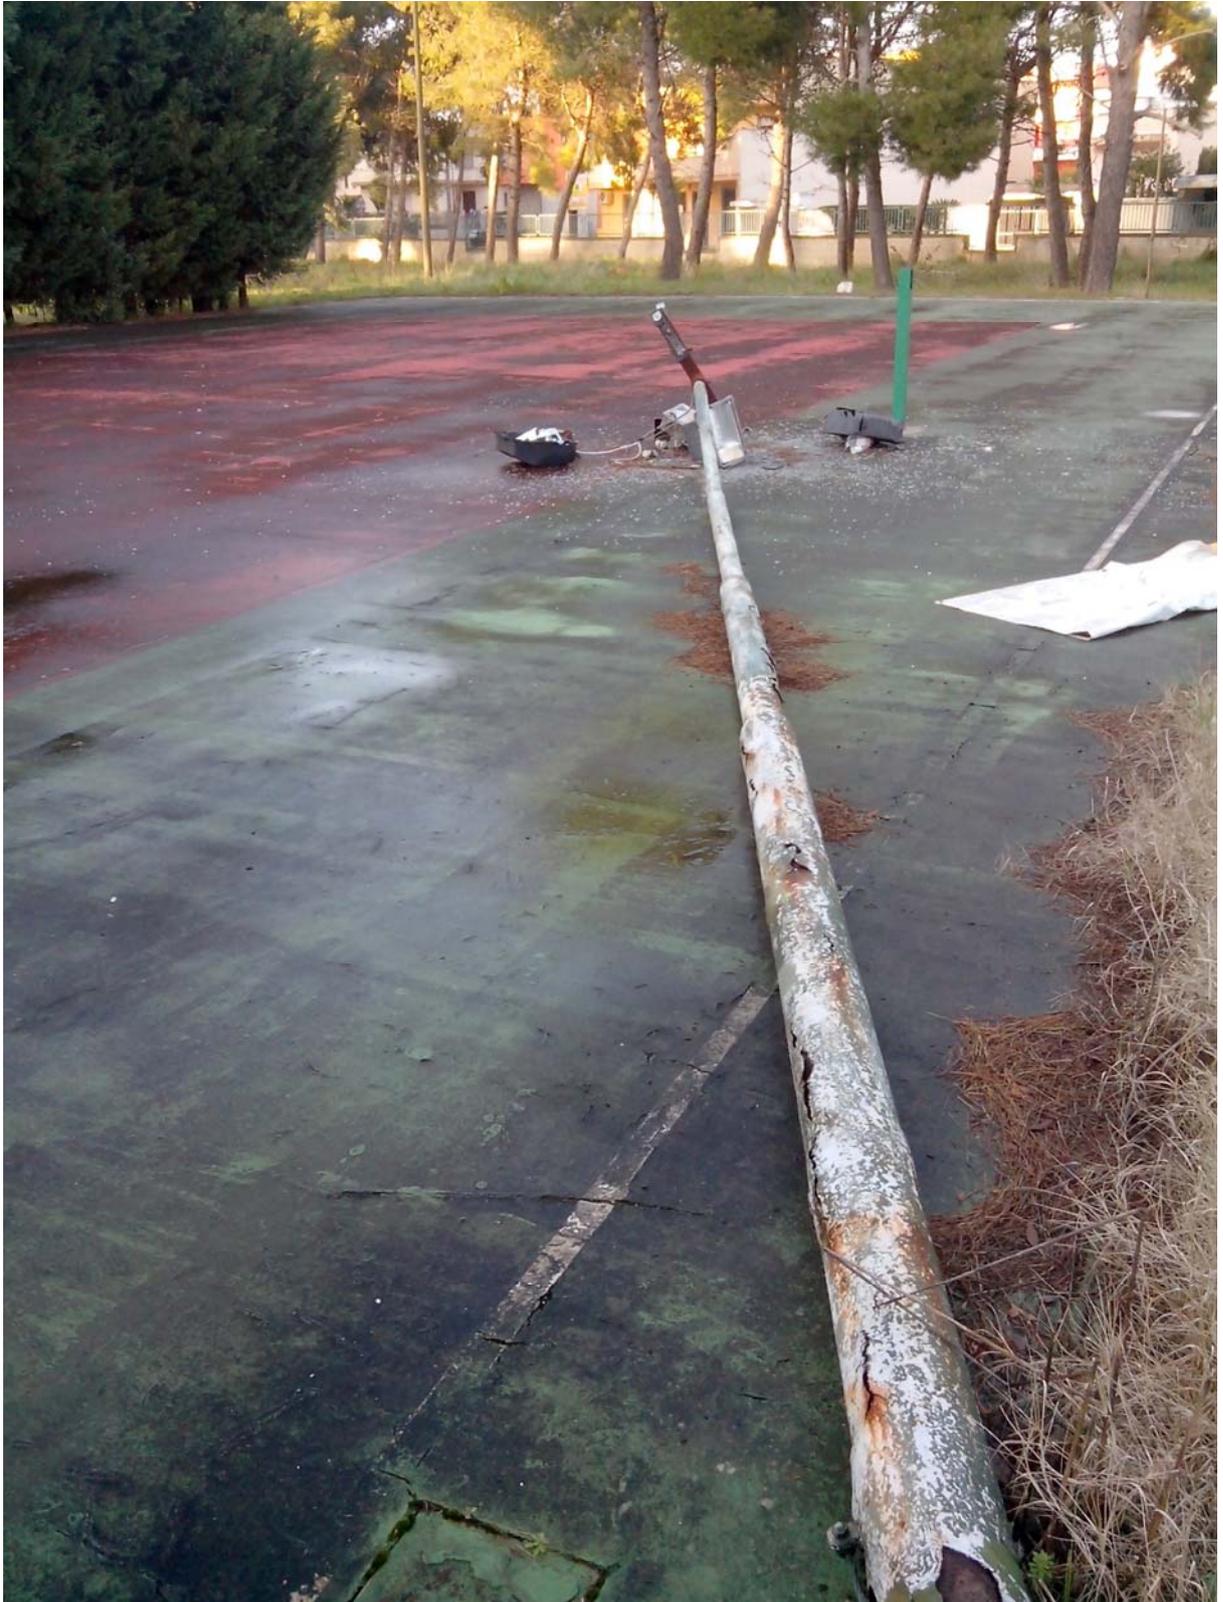
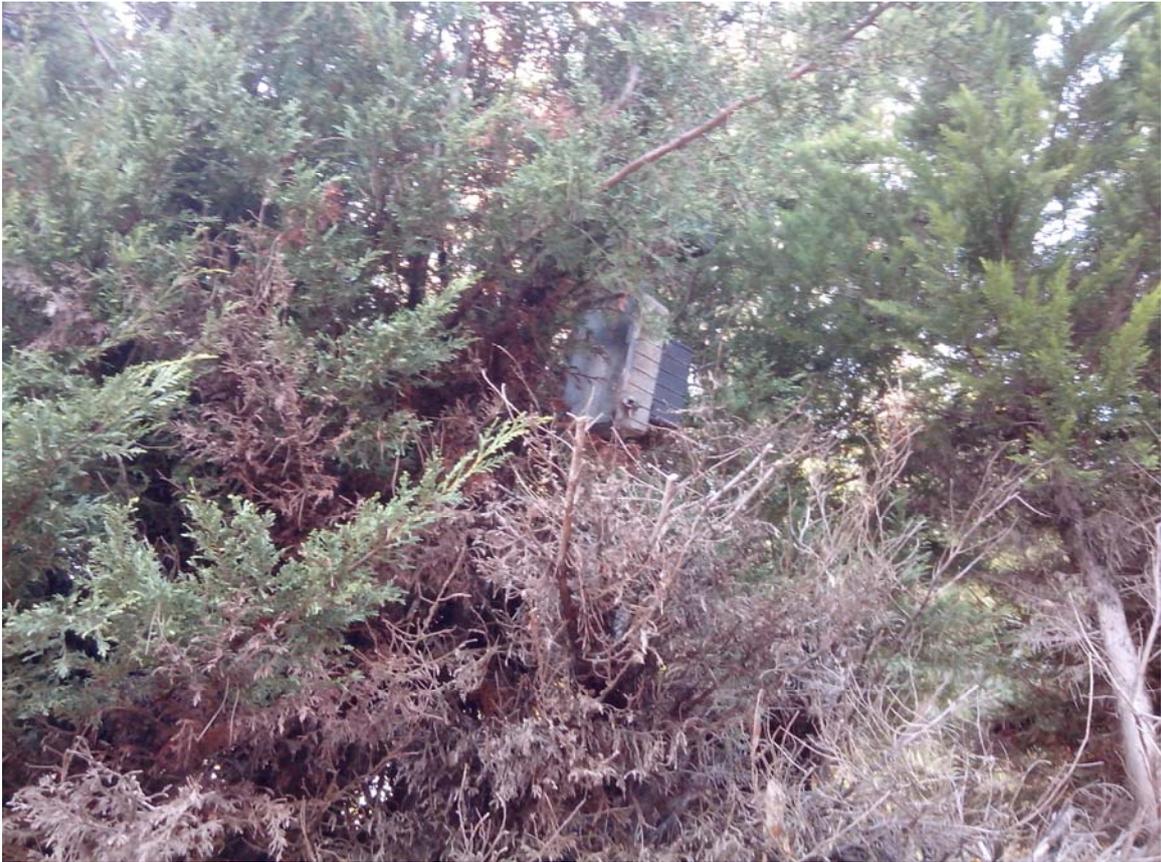
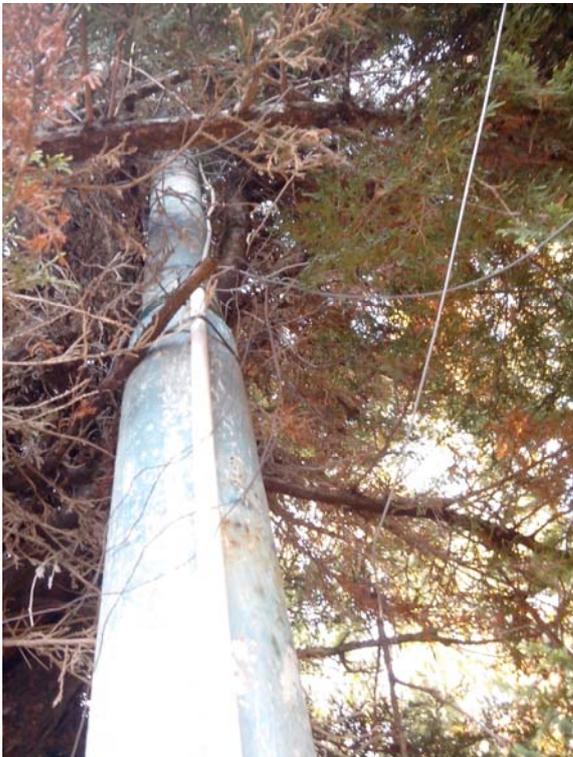
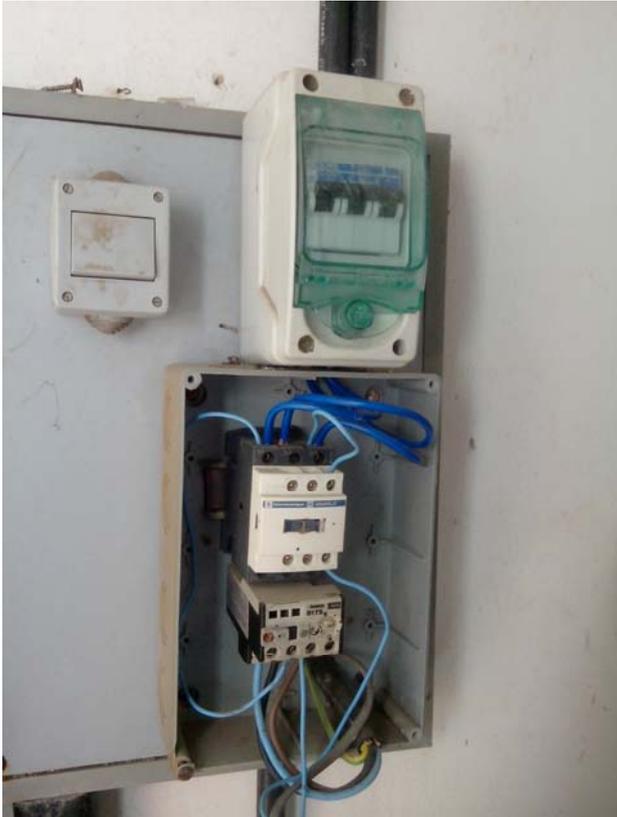
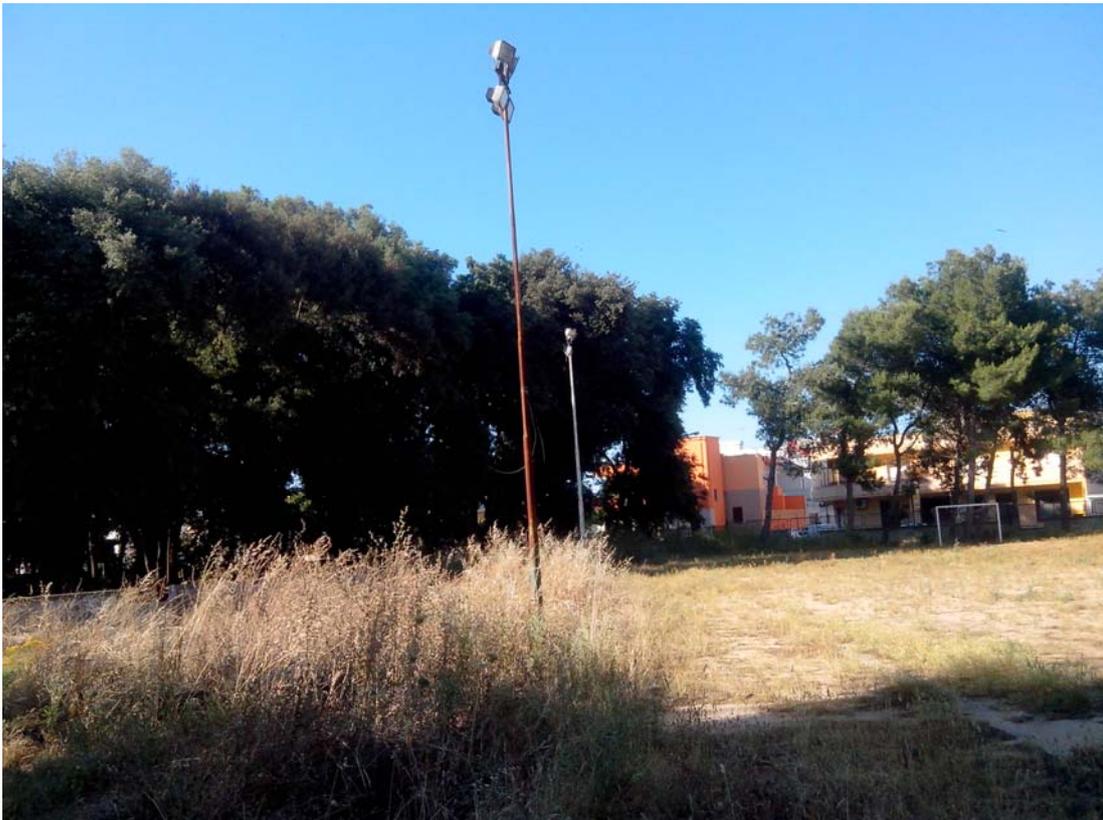
- *Impianti elettrici interni ed esterni*

- **Impianto elettrico** - L'impianto elettrico ed i suoi componenti manifestano tutta la loro vetustà. I pali di illuminazione sono seriamente compromessi dalla corrosione. L'azione corrosiva ha procurato in diversi pali per l'illuminazione ampi buchi nello stelo, al punto tale da suscitare forte preoccupazione per l'incolumità dei fruitori di tali spazi. Di alcuni "pali", come per esempio all'interno del campo da bocce, sono rimaste solo tracce della loro presenza, come i residui cavi elettrici, visibili nel foro rimasto dopo che la ruggine ha troncato il palo alla sua base. In particolare, il palo predisposto per l'illuminazione dell'area attrezzata a campo da basket, si è spezzato in due, una parte dello stelo è rimasto infisso nel terreno, mentre l'altra si è adagiata sulle chiome degli alberi vicini. La "ruggine" non ha risparmiato né i supporti da palo né le lampade che illuminavano i campetti da gioco. I quadri elettrici, negli anni hanno avuto sicuramente subito modifiche ed integrazioni, con interventi eseguiti in barba alle norme di sicurezza che regolamentano la progettazione e l'esecuzione degli impianti elettrici. Le linee elettriche di

alimentazione esistenti non rispondono ai requisiti prescritti della normativa vigente. I vialetti pedonali un tempo illuminati con lampade su paletti corti a mo' di fungo, lungo diversi tratti ne sono rimasti prive per la completa rottura e sradicamento degli organi illuminanti;

1. Sostituzione dell'impianto elettrico per la messa a norma dello stesso secondo quanto stabilito dal D.M. 37/2008.

La sostituzione dell'impianto elettrico consiste dapprima nella rimozione delle vecchie linee di alimentazione esistenti, dal quadro generale alle morsettiere di ogni singolo palo di illuminazione o utenza e sostituzione della stessa con nuova linea in cavo multipolare, tipo FG7 della sezione pari a circa 4x6 mmq per l'illuminazione dei campi da gioco e della sezione pari a circa 3x2.5 mmq per i paletti posti sui camminamenti.

Sostituzione dei pali che illuminano i campetti da gioco, comprensivi di proiettori, mensole e basamento, mediante la rimozione di tutti gli elementi che li costituiscono e la nuova fornitura e posa in opera degli stessi.

Sostituzione dei paletti di illuminazione dei vialetti mediante la rimozione e la ricollocazione di altri di nuova fornitura.

Sostituzione del quadro elettrico generale, del quadro di alimentazione dei servizi igienici e del quadro a servizio del pozzo di emungimento acqua sotterranea mediante, la rimozione totale delle strutture e dei componenti del quadro e ricollocazione con nuova fornitura delle nuove carpenterie per quadro, interruttori magnetotermici differenziali, morsettiere e quanto necessita per rendere il quadro funzionante ed a norma.

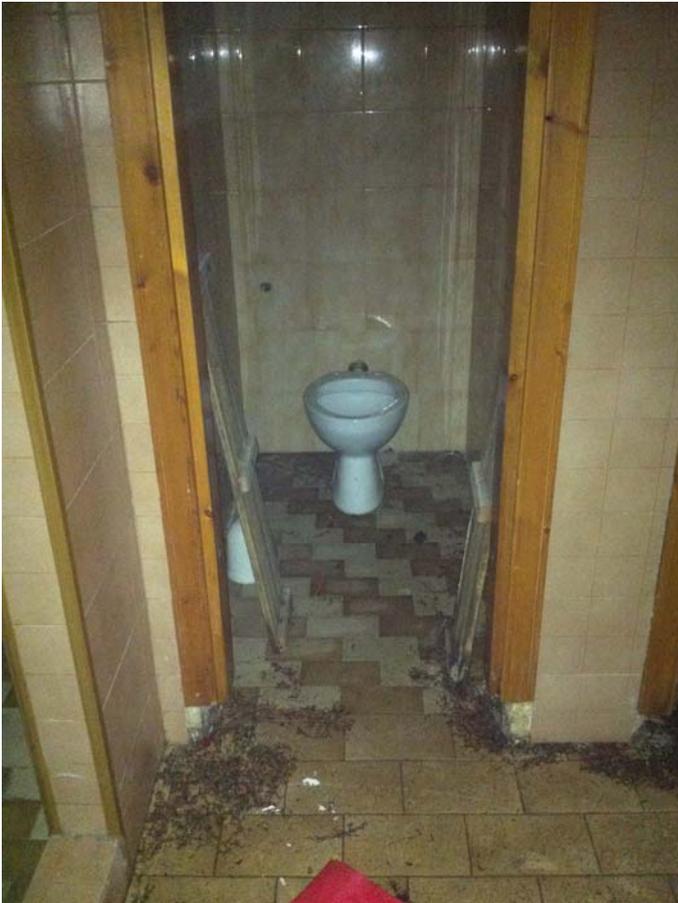
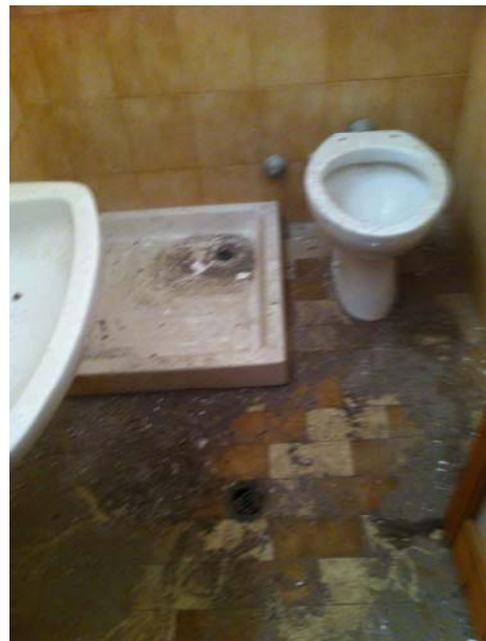
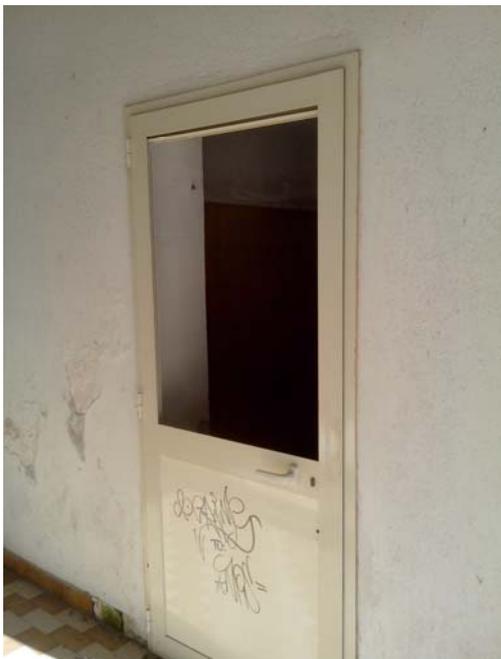
- **servizi igienici** - I due blocchi dei servizi igienici, ubicati sotto le gradinate, sono compromessi dallo stato di abbandono e dagli atti vandalici subiti. Vi sono alcune porte interne completamente sradicate, alcuni elementi sanitari di tali servizi igienici risultano oramai inutilizzabili, inoltre, l'illuminazione esterna non è più funzionante, come risulta obsoleto l'impianto elettrico realizzato a servizio di tali vani.

Messa a norma dell'impianto relativo ai servizi igienici mediante la rimozione delle linee interne che costituiscono l'impianto, delle vecchie prese, degli interruttori e dell'illuminazione con la nuova fornitura e posa in opera di nuove cassette di derivazione e portafrutto, infilaggio delle nuove linee elettriche di idonea sezione, pulsanti, interruttori e prese ed illuminazione di emergenza.

Le opere di cui necessitano i servizi igienici posti sotto le gradinate oltre all'adeguamento dell'impianto elettrico, consistono soprattutto nelle seguenti opere:

- riparazione o eventuale sostituzione degli infissi;
- sostituzione dei vetri rotti;
- riparazione o sostituzione dei pezzi igienico sanitari comprensivi di rubinetteria;
- ripristino delle pavimentazioni e dei rivestimenti mancanti.
