PROGETTO PER LAVORI DI SICUREZZA STATICA, ADEGUAMENTO IGIENICO SANITARIO E ADEGUAMENTO ANTINCENDIO DELLA SCUOLA D'ISTRUZIONE SECONDARIA DI 1° GRADO "GIOVANNI XXIII", VIA MICHELANGELO TREPUIZZI.

Relazione generale

STRUTT_00

RELAZIONE TECNICA SULLE STRUTTURE

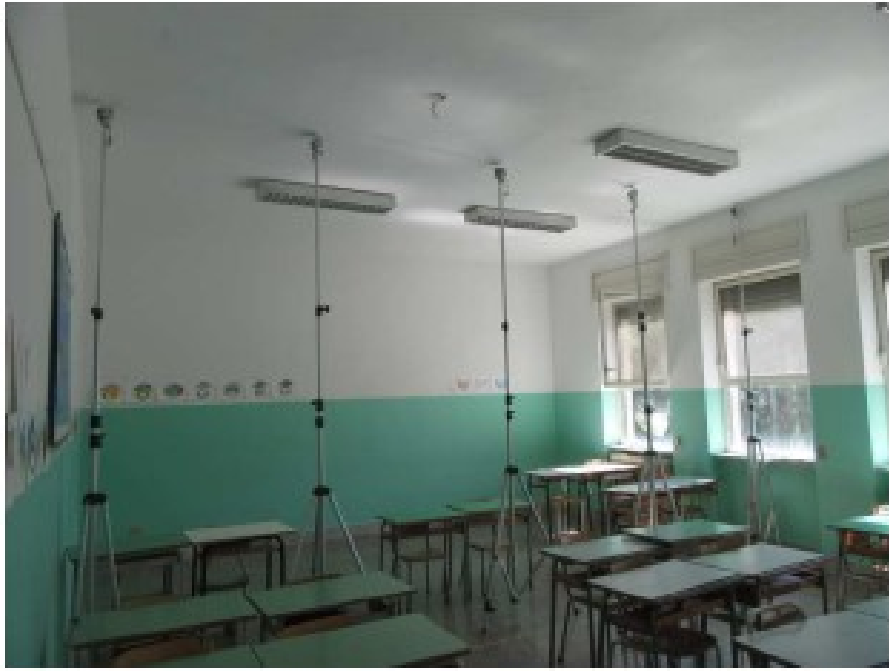
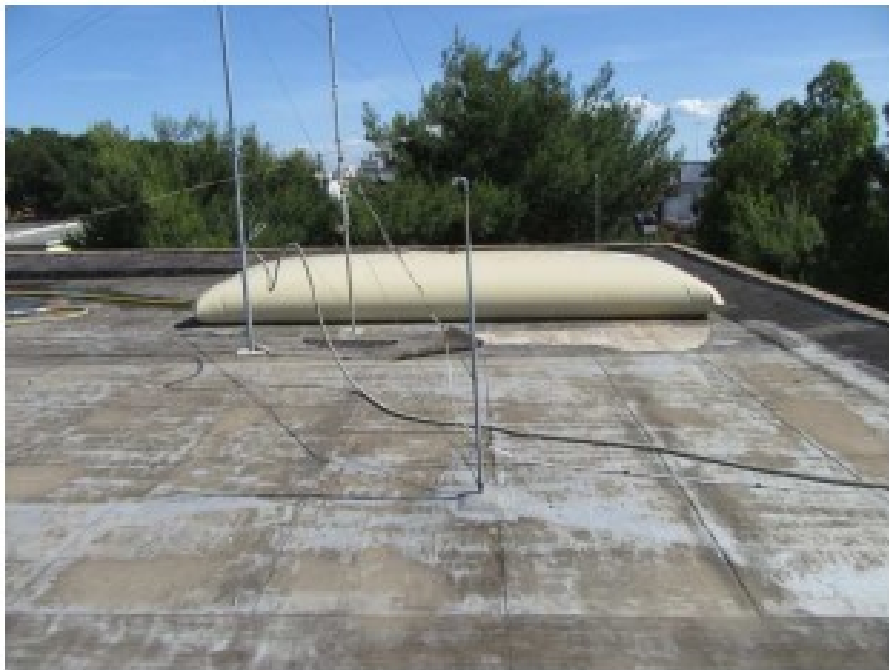
Grafici delle deformazioni

La prova di carico eseguita ha registrato la freccia massima in mezzeria del solaio nel punto più sollecitato, che è risultata essere pari a 1.12 mm al netto dei cedimenti degli appoggi, si è inoltre registrata la freccia residua risultata essere pari a 0.10 mm cioè l'8.93% della freccia massima.

FASE DI CARICO

FASE DI SCARICO

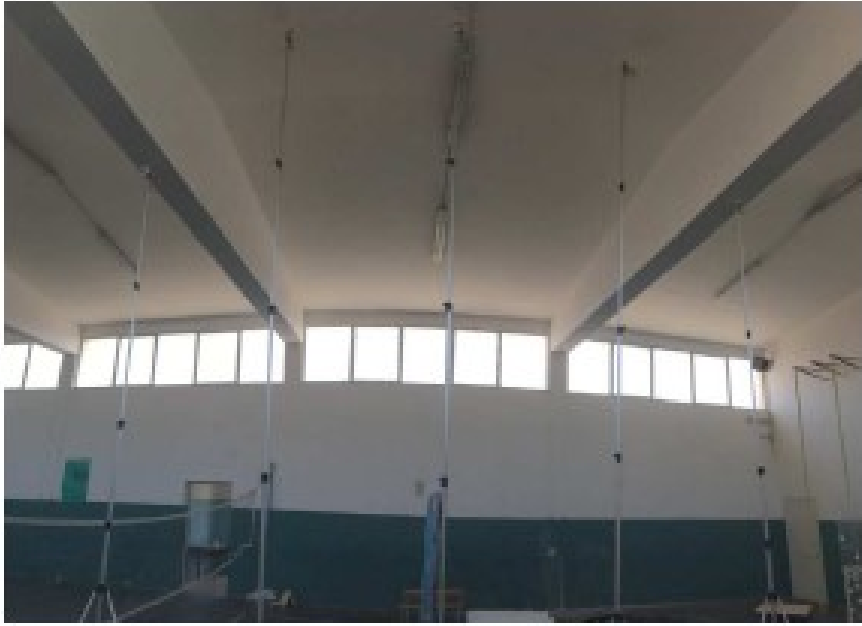
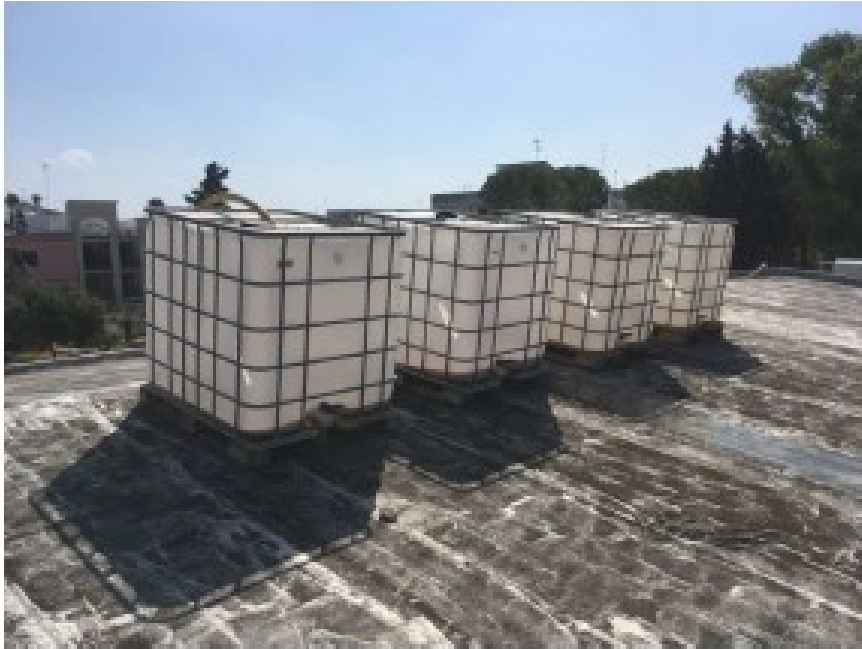
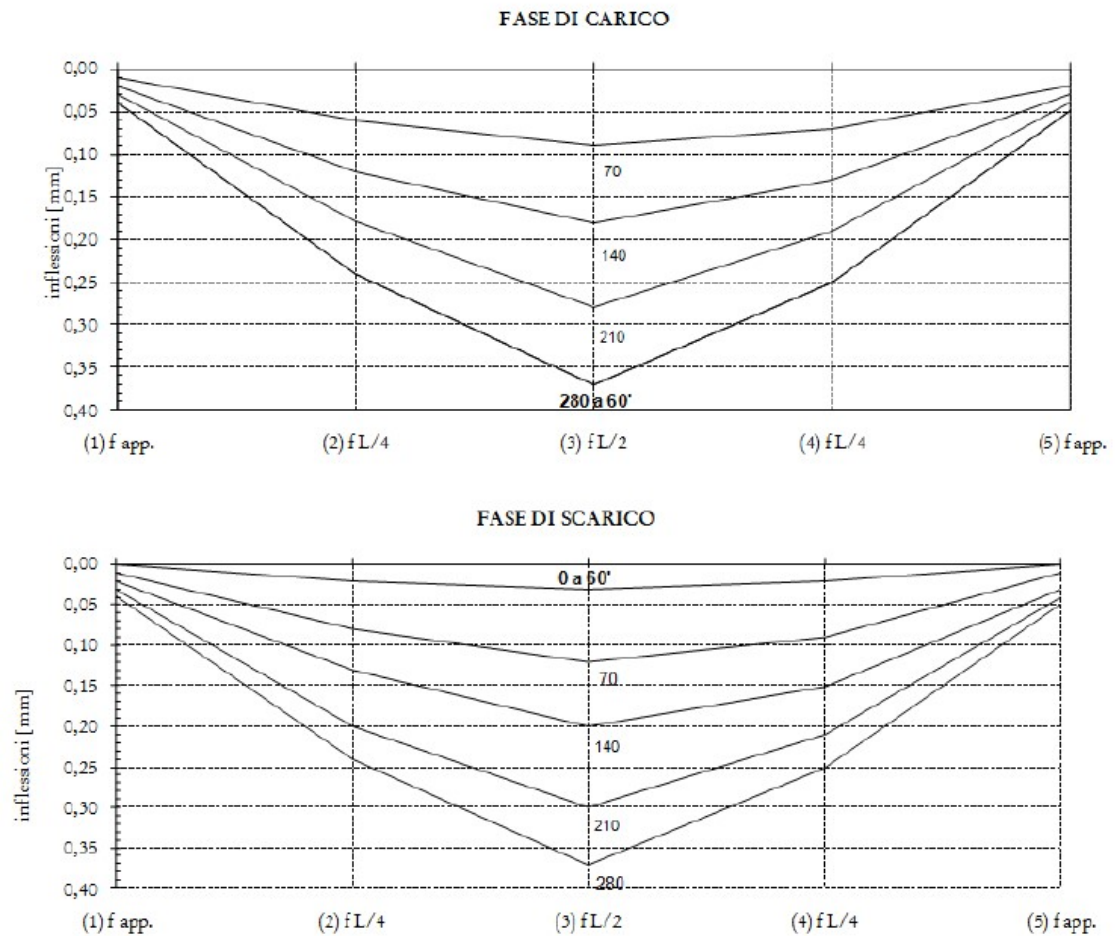
Grafici delle deformazioni

La prova di carico eseguita ha registrato la freccia massima in mezzeria del solaio nel punto più sollecitato, che è risultata essere pari a 0.33 mm al netto dei cedimenti degli appoggi, si è inoltre registrata la freccia residua risultata essere pari a 0.03 mm cioè il 9.09% della freccia massima.
