Movimento 5 Stelle Trepuzzi

OGGETTO: Interpellanza ai sensi dell'art. 58 del Regolamento del Consiglio Comunale:
"installazione caditoie e sicurezza stradale"

- nell'**allegato A** sono presenti **14 foto** relative a caditoie e/o griglie di scolo che insistono sul territorio comunale (Trepuzzi e Casalabate Marina di Trepuzzi) e che per quanto indicato nel punto precedente potrebbero essere oggetto di analisi e di eventuali interventi.

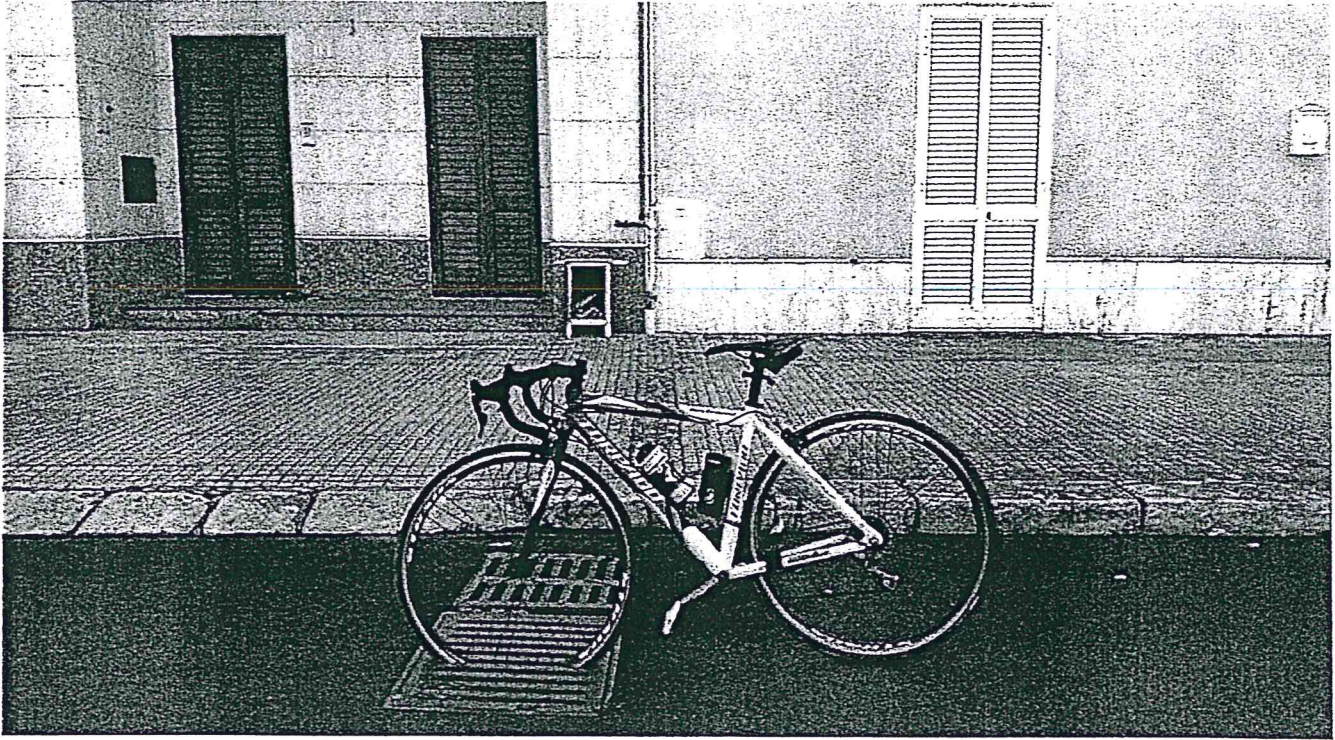
Foto 1 Via Kennedy (nei pressi del civico 131)

- ✓ In particolare, la **foto 1** evidenzia una griglia di scolo che rappresenta un indubbio pericolo per i ciclisti. Infatti, il **13 settembre 2016** un 72-enne che percorreva con la propria bicicletta via Kennedy fu sbalzato rovinosamente a terra allorché la ruota anteriore rimase incastrata in una delle grate di scolo. Ad oggi (**dopo oltre 2 anni**) la griglia di scolo non risulterebbe essere stata oggetto di alcun intervento.

- se le segnalazioni e indicazioni di cui sopra sono state già riscontrate e sono previsti interventi risolutivi a riguardo.

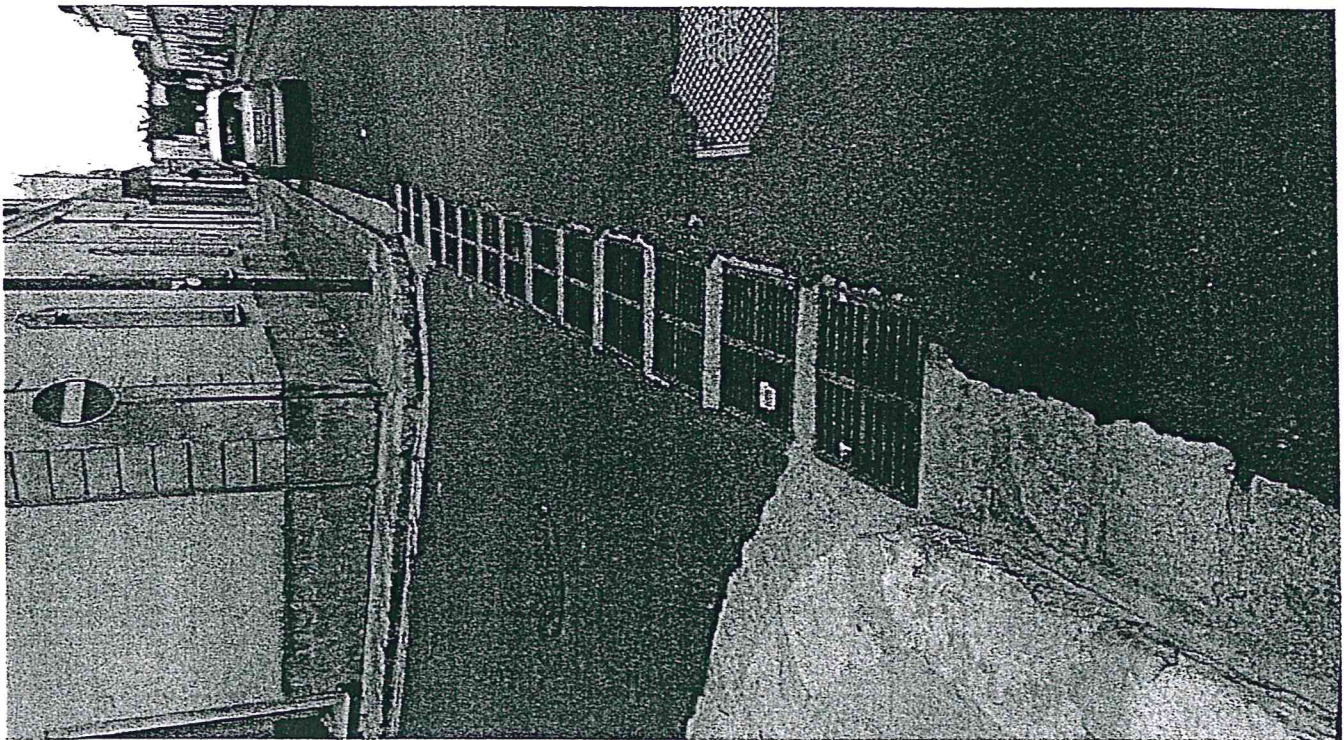
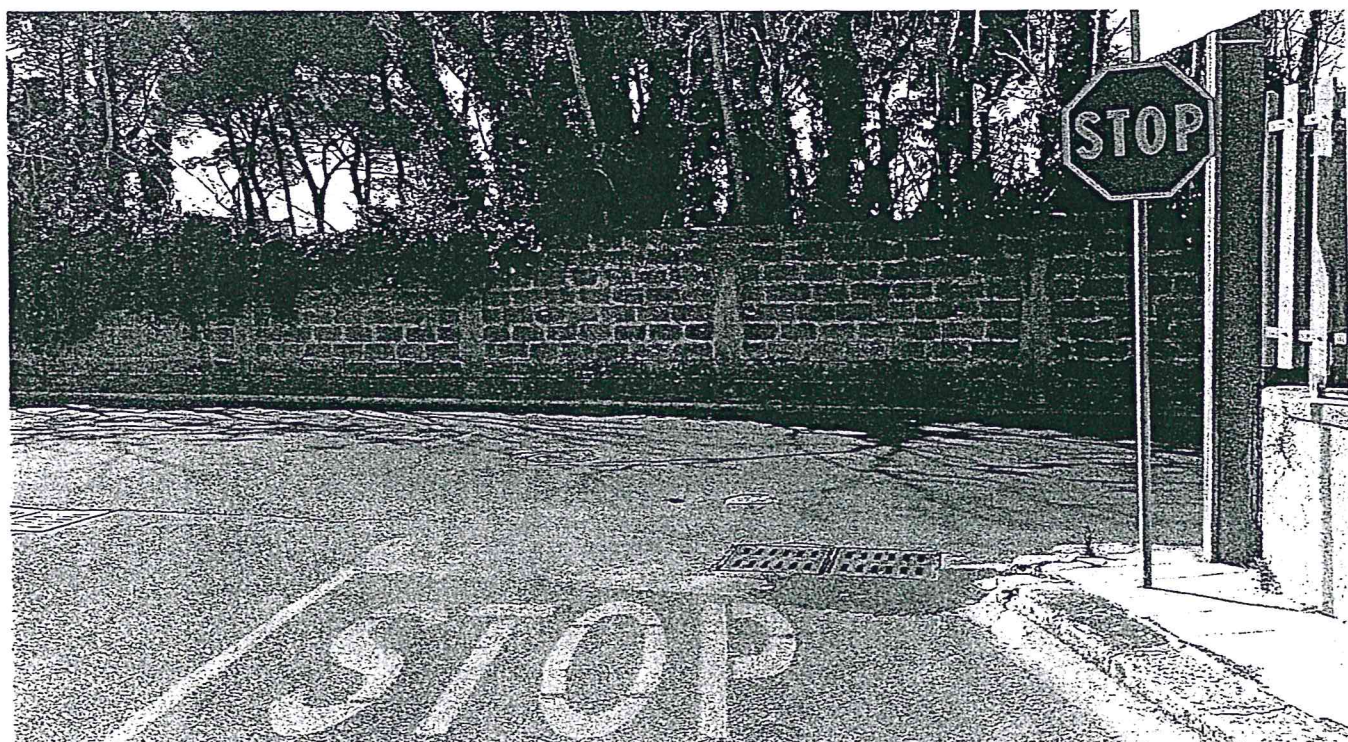
- ✓ Le **foto 2,3,4,5,6,13** mostrano delle griglie di scolo, il cui posizionamento potrebbe provocare lo stesso tipo di incidente.
 - ✓ Le **foto 7,8,9,10,11,12** mostrano il posizionamento della griglia **PLUVIA C 600**, su alcune vie e incroci. Dai riscontri avuti **direttamente** dall'azienda produttrice delle griglie, il montaggio non risulterebbe essere eseguito secondo le indicazioni del fabbricante. In particolare:

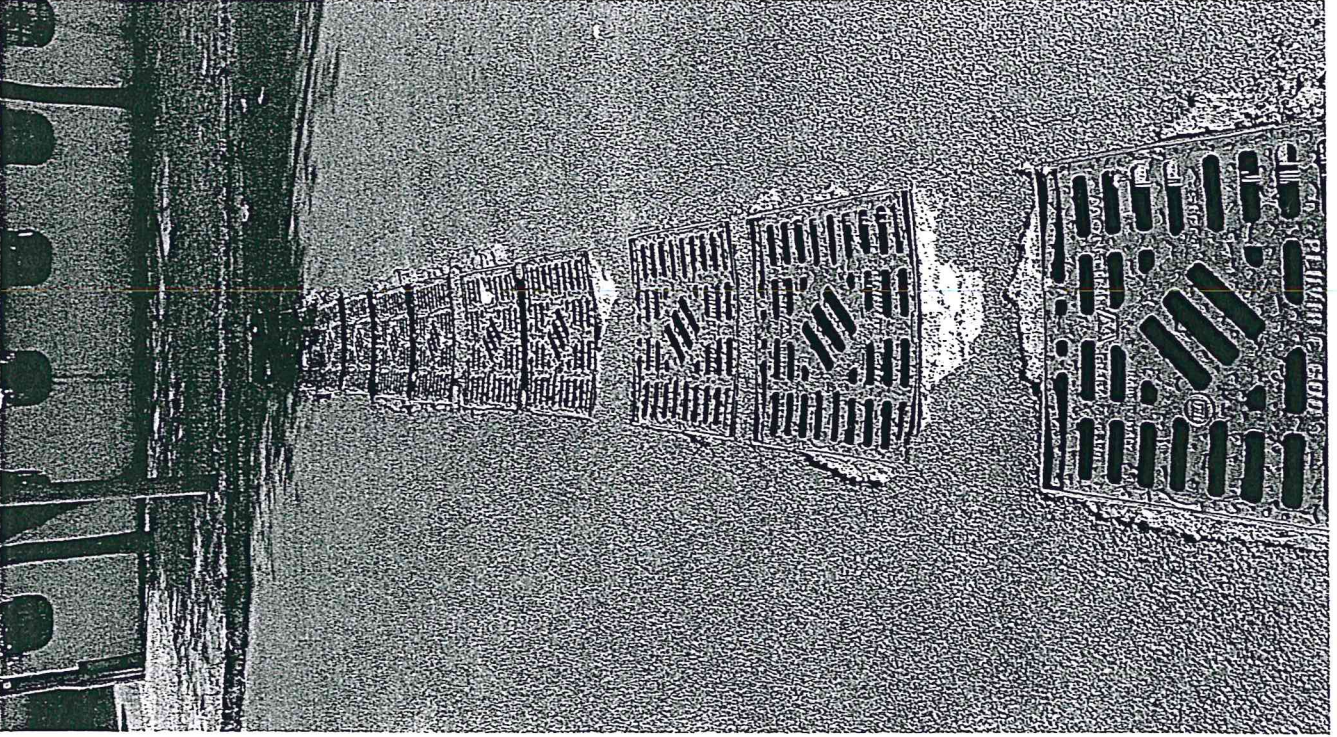
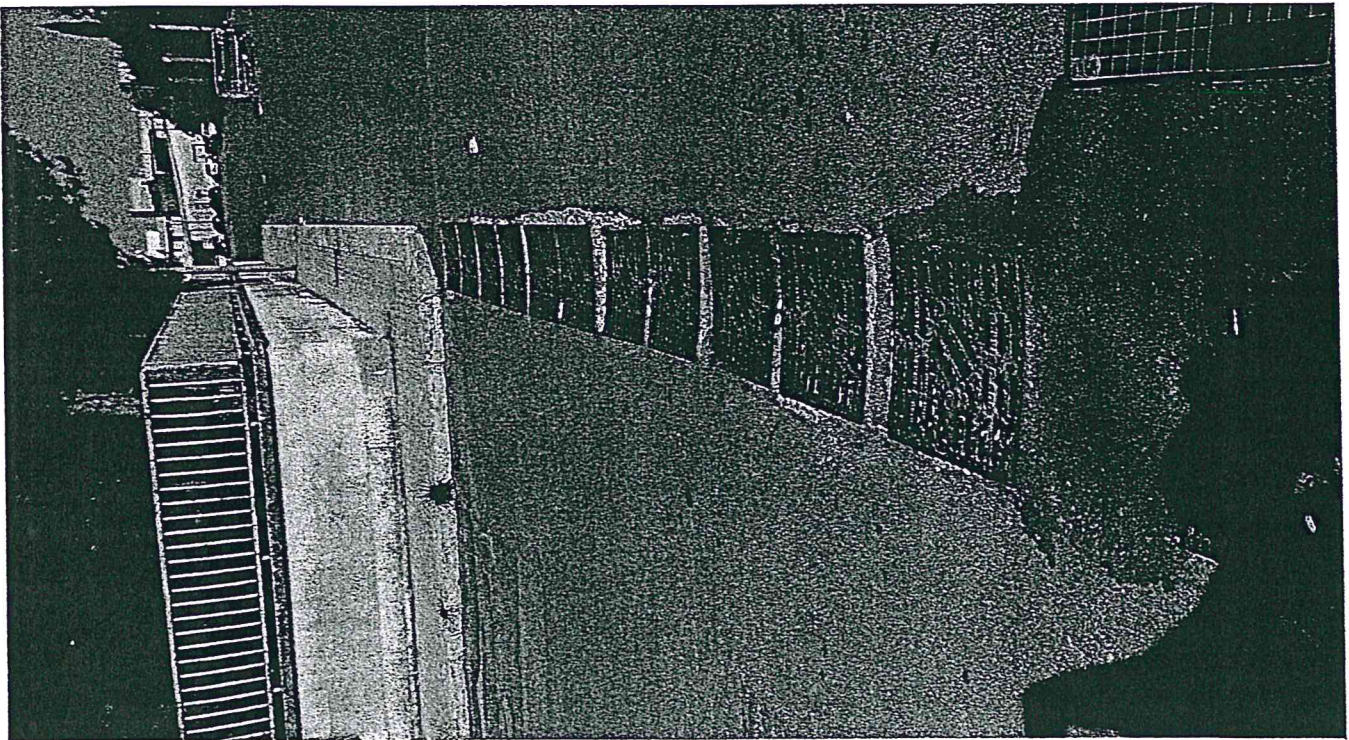
- a. I prodotti **PLUVIA C600** sono del tipo **C250** e quindi non dovrebbero essere installati in centro strada (occorrerebbe installare, come indicato nello schema di cui sopra - **norma EN124**-, una griglia di classe **D400**);

- b. I prodotti andrebbero installati secondo il senso indicato dalle istruzioni (la freccia indica il senso di marcia dei veicoli). Ovvero, dovrebbe essere necessaria una rotazione di 90° rispetto all'attuale posizionamento.

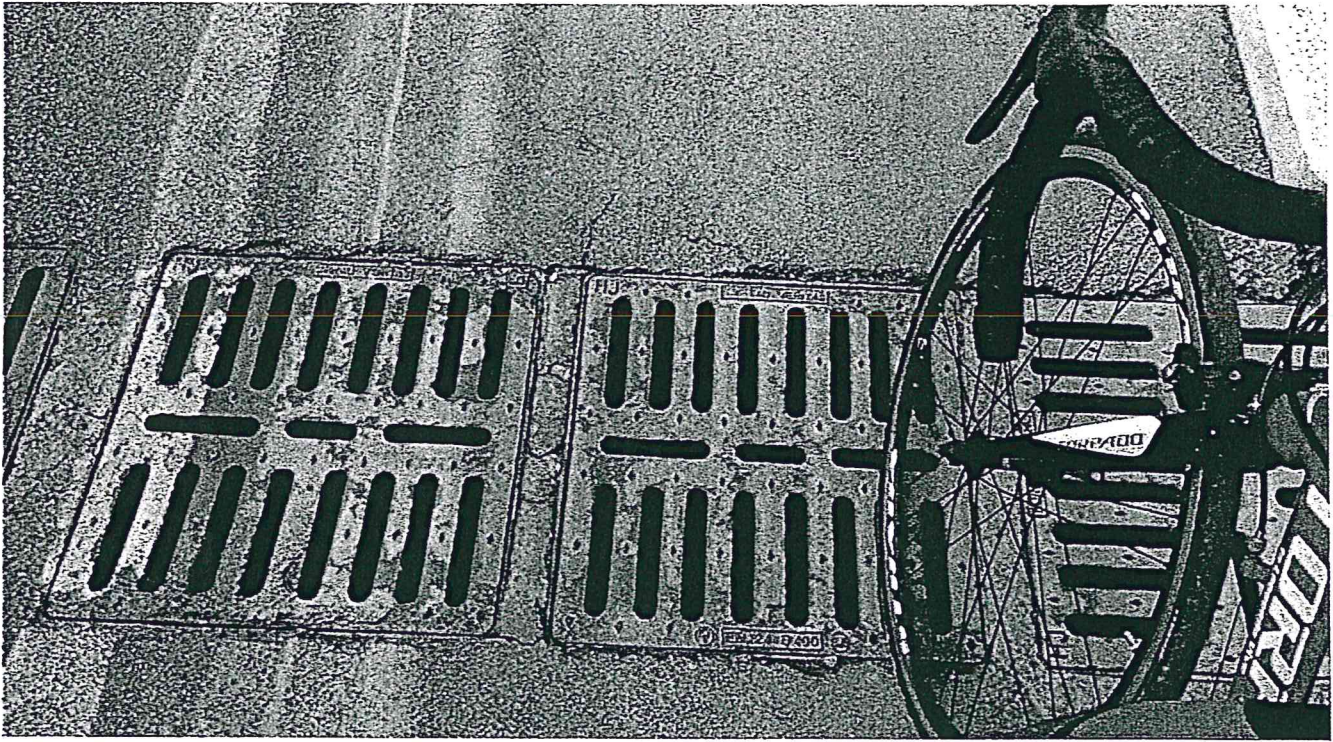
- ✓ dalle foto 13 e 14 (pista ciclabile Via Trepuzzi –Casalabate-) si evincerebbe che il posizionamento delle griglie di scolo non risponda con quanto disciplinato dal Decreto Ministeriale N. 557 del 30/11/1999 Emesso da: Ministero dei lavori pubblici Titolo/Oggetto: Regolamento per la definizione delle caratteristiche tecniche delle piste ciclabili. In particolare dall' dall'ART. 12 Superfici ciclabili:

1. Sulle piste ciclabili deve essere curata al massimo la regolarità delle superfici per garantire condizioni di agevole transito ai ciclisti, specialmente con riferimento alle pavimentazioni realizzate con elementi autobloccanti.
2. Sulle piste ciclabili non è consentita la presenza di griglie di raccolta delle acque con elementi principali paralleli all'asse delle piste stesse, ne' con elementi trasversali tali da determinare difficoltà di transito ai ciclisti;

- per quanto indicato nel punto precedente, potrebbe essere idoneo installare opportuna segnaletica verticale ed orizzontale (**allegato B**) tale da indirizzare i ciclisti a transitare, nel tratto Sud verso Nord di via Trepuzzi di Casalabate in cui insiste la pista ciclabile a senso unico, **nella stessa corsia degli autoveicoli**. Ovvero, i ciclisti potrebbero percorrere la pista ciclabile a senso unico esclusivamente da Nord verso Sud.
Inoltre, per rendere sicuro il transito dei ciclisti e *'persuadere'* gli automobilisti al rispetto del limite di velocità potrebbe essere utile delimitare la pista ciclabile con *"cordoli per piste ciclabili in gomma"*.
